ODVOLÁNÍ

proti rozhodnutí Městského úřadu Lysá nad Labem, Odboru životního prostředí a památkové péče ze dne 20. 8. 2026, č. j. MULNL-ŽP/68925/2026/Kin

Jakožto účastník řízení (vlastník pozemku p. č. [redacted] a nemovitosti Jiřice [redacted] ve smyslu správního řádu podávám tímto v zákonné lhůtě odvolání proti výše uvedenému rozhodnutí, kterým byl schválen Kanalizační řád obce Jiřice.

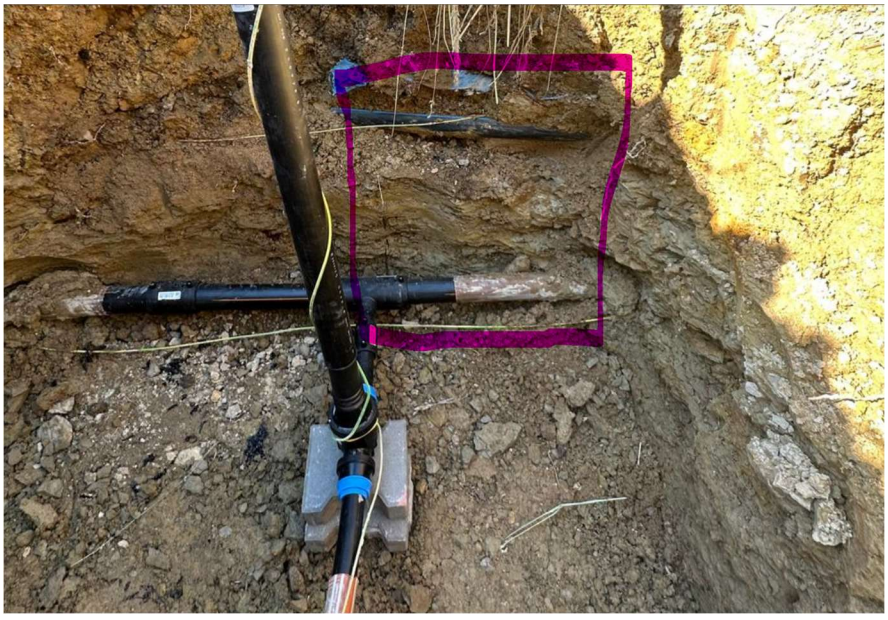
1. Zmatečnost podkladů a nezohlednění skutečného technického stavu sítě (vliv vadné výstavby)
Vodoprávní úřad schválil kanalizační řád pro novou tlakovou kanalizaci, aniž by řádně ověřil její skutečný technický stav a provozní bezpečnost. V průběhu výstavby docházelo k opakovaným haváriím (např. ve dnech 24. až 26. června 2026 k únikům tlakové vody – viz přiložená fotodokumentace, k propadům terénu dne 26. července – viz fotodokumentace, k deformacím gravitační zdi a netěsnostem), které nebyly v rámci kontrolních dnů řádně řešeny ani sanovány.

3. Riziko kontaminace podzemních vod
Správní orgán se v řízení dostatečně nevypořádal s riziky spojenými s nedbale realizovanou výstavbou tlakové kanalizace (nedodržení minimální odstupové vzdálenosti mezi vodovodním potrubím a kanalizací viz přiložené foto) chybějícími záznamy o jednotlivých haváriích v průběhu výstavby. Z tohoto důvodu existuje značné riziko netěsnosti tlakové kanalizace, která by v případě úniku splašků vážně ohrozila nezávadnost podzemních vod. Z tohoto důvodu by měla před schválením řádu proběhnout kompletní opakovaná a nezávislá kontrola těsnosti tlakového systému kanalizace a revize skutečně provedených prací ve vazbě na dodržení ČSN.

Fotodokumentace úniků tlakové vody ze dnů 24.–26. 6. 2026
